# Inventaire du patrimoine d'Estrablin

## VANNE DÉVERSOIR, RÉSURGENCE DE LA MERLIÈRE, OH

Fiche de recensement archéologique et/ou hydraulique

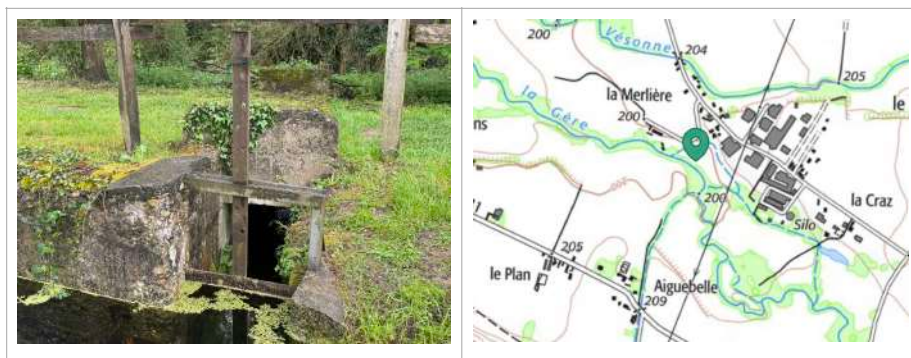
Vanne de régulation à crémaillère dans un état inopérante. La structure en béton et galets est stable mais érodée et colonisée par la végétation (lierre, mousses). Le mécanisme métallique est fortement corrodé, et les pièces de manœuvre d'origine (cric, manivelle) ont disparu. Bloqué en position basse (fermé), le tablier est maintenu verticalement par un fil de fer de fortune lié à une barrière en bois vétuste. L'eau amont, claire mais stagnante et couverte de lentilles d'eau, s'écoule passivement vers la section aval voûtée.
