# Inventaire du patrimoine d'Estrablin

## PONT VOÛTÉ EN PIERRE, DE LA BOUGIE, PP

Fiche de recensement archéologique et/ou hydraulique

- Nom de l'ouvrage : Pont en pierre voûté de la Bougie (enjambant le canal de la Merlière)
- Référence Inventaire : **EH-2026-18**
- Adresse / Lieu-dit : L'Espace Naturel de la Merlière est situé à Estrablin, au sein d'un vaste ensemble agricole entre la zone d'activité de la Craz au nord et des hameaux d'Aigubelle et du Plan au Sud.
- Coordonnées GPS : \* Latitude : 45.50822 | Longitude : 4.94543
- Cours d'eau :  Gère  Vésonne  Suze
- Données Cadastres à proximité du lieu : \* Section : AP | Parcelle : 0043

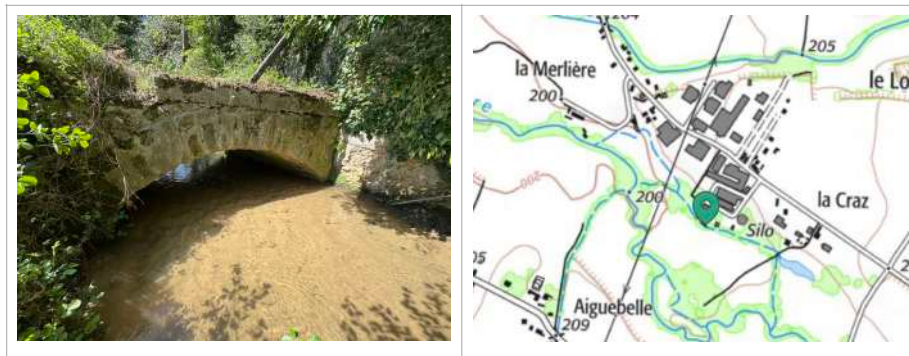
- Nature de l'ouvrage :  Aqueduc/Canal  Puits/Source  Mur/Bâti  Pont/Passerelle
- État de conservation :  Intact (Structure principale saine)  Ruines  Vestiges enfouis  Menacé/Modifié (Accès obstrué)
- Mesures relevées (hors tout) :
- Longueur : \_\_ cm | Largeur : 520 cm (sous voute 340 cm) | Profondeur : 400 cm (inclus muret de 40 cm de chaque côté par 20 cm de haut) | Hauteur : 170 cm (sous la voute 90 cm)

Le pont s'intègre parfaitement dans le corridor biologique préservé du bief où l'eau s'écoule sur un lit de sable et de galets fins.

Particularité archéologique majeure : Le débouché historique du pont, qui donnait autrefois accès à l'intérieur de l'usine à travers son mur d'enceinte, a été intégralement obstrué et bouché par un appareil de moellons denses. Cette condamnation volontaire, réalisée il y a plusieurs décennies pour des raisons de sécurité et d'interdiction d'accès, fige aujourd'hui l'ouvrage dans un état de conservation remarquable, préservé de toute circulation tout en témoignant de la transition du site de l'ère industrielle à sa fermeture sectorielle.
