Inventaire du patrimoine d'Estrablin

PERTUIS TECHNIQUE, BIEF MOULIN MERLE, OH

Fiche de recensement archéologique et/ou hydraulique

- Nom de l'ouvrage : Pertuis du bief du Moulin Merle (ouvrage de franchissement maçonné)
- Référence Inventaire : **EH-2026-20**
- Adresse / Lieu-dit : L'Espace Naturel de la Merlière est situé à Estrablin, au sein d'un vaste ensemble agricole entre la zone d'activité de la Craz au nord et des hameaux d'Aiguebelle et du Plan au Sud.
- Coordonnées GPS : * Latitude : 45.50871 | Longitude : 4.94513
- Cours d'eau : Gère Vésonne Suze
- Données Cadastres : * Section : AP | Parcelle : 0134 / 0049

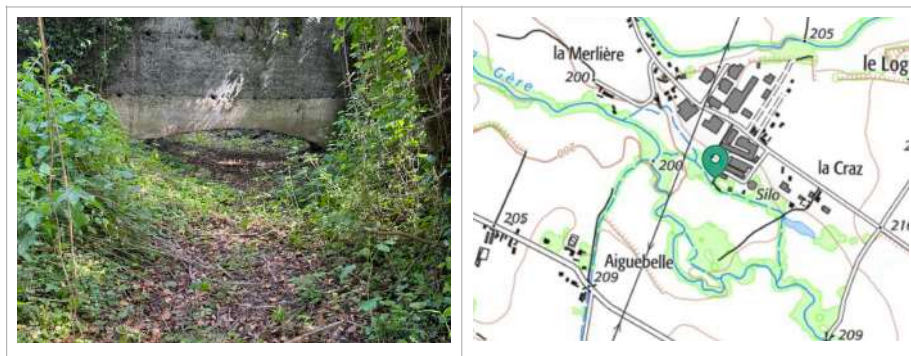
- Nature de l'ouvrage : Aqueduc/Canal Puits/Source Mur/Bâti Autre (Pertuis de franchissement hydraulique)
- État de conservation : Intact Ruines (Canal désaffecté, ouvrage préservé mais fortement obstrué et comblé par les sédiments) Vestiges enfouis Menacé
- Mesures relevées (hors tout) :
- Longueur : __ cm | Largeur de l'ouverture : 320 cm (corde de l'arche) | Hauteur visible de l'ouverture : 50 cm (haut du cintre au niveau du sol actuel) | Profondeur du mur : 46 cm

On observe une intégration parfaite de l'arche à la base du mur en béton. Le chenal du bief en amont et en aval est aujourd'hui totalement à sec et colonisé par une abondante végétation forestière (lierre rampant, ronces, feuillus). L'élément le plus critique est le comblement sédimentaire : le sol s'est élevé jusqu'à la naissance de la voûte du pertuis, réduisant le passage à une simple fente. De plus, un arbre de taille importante s'est développé immédiatement sur le flanc droit de l'ouvrage, et la croissance de ses racines contre la maçonnerie menace à terme l'intégrité de cette section du mur.
