# Inventaire du patrimoine d'Estrablin

## VANNE DE DÉCHARGE, BIEF MOULIN MERLE, OH

Fiche de recensement archéologique et/ou hydraulique

- Nom de l'ouvrage : Vanne de décharge à vis sans fin du moulin Merle
- Référence Inventaire : **EH-2026-22**
- Adresse / Lieu-dit : L'Espace Naturel de la Merlière est situé à Estrablin, au sein d'un vaste ensemble agricole entre la zone d'activité de la Craz au nord et des hameaux d'Aiguebelle et du Plan au Sud.
- Coordonnées GPS : \* Latitude : 45.51061 | Longitude : 4.94208
- Cours d'eau :  Gère  Vésonne  Suze
- Données Cadastres : \* Section : AX | Parcelle : 0067

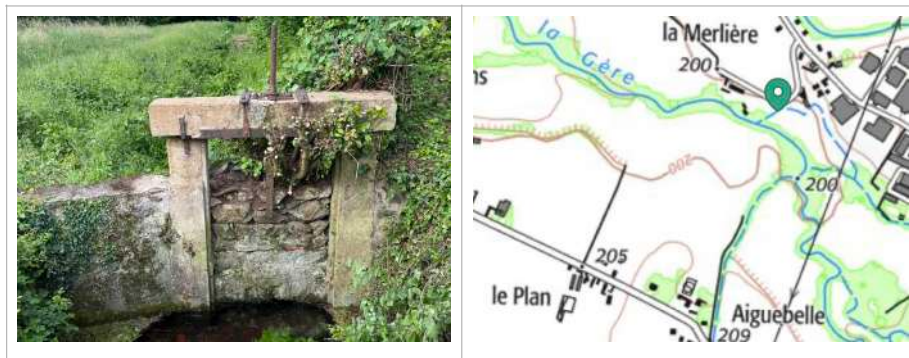
Cet ouvrage présente une configuration architecturale remarquable, combinant un système de régulation mécanique et un franchissement maçonné. L'eau du canal s'écoule librement sous la structure à travers une arche en pierre (pertuis voûté) parfaitement intégrée à l'assise de l'ouvrage. En partie supérieure, le portique en pierre de taille (granit) et son mécanisme de levage à pas carré sont bien visibles, bien que le linteau monolithique présente une fissure traversante critique sous le palier en fonte oxydé. La manivelle et la pelle d'origine (tablier) sont manquantes, et la section supérieure du pertuis est obstruée par un enrochement de pierres sèches et le système racinaire d'une souche arbustive rémanente. L'ensemble, bien que stable sur ses appuis inférieurs, nécessite une mise en sécurité de son linteau supérieur pour stopper la dégradation de ce témoin de l'archéologie hydraulique locale.
