Inventaire du patrimoine d'Estrablin

SEUIL DE DÉRIVATION, GRANDE MERLIÈRE, OH

Fiche de recensement archéologique et/ou hydraulique

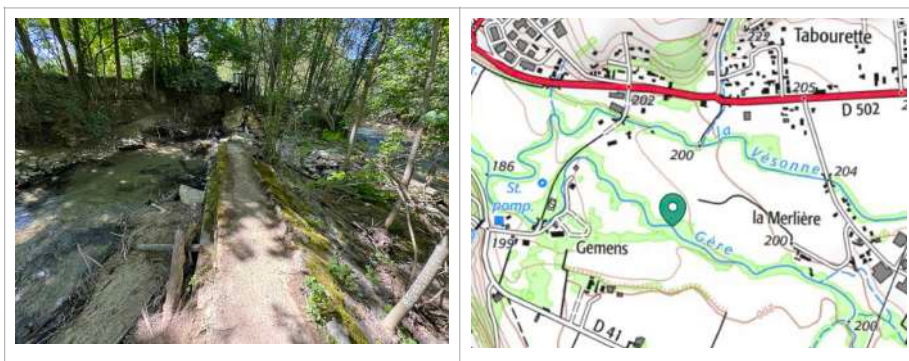
L'ouvrage est constitué d'une digue maçonnée rectiligne recouverte de mousse sur sa partie supérieure. La structure s'est partiellement effondrée sous l'action érosive du cours d'eau, révélant son mode constructif interne.

État des dégradations : Rupture majeure de la digue au milieu du lit. De gros blocs de maçonnerie se sont détachés et gisent dans l'eau, obstruant partiellement l'écoulement. L'ouvrage subit une forte pression des crues et des embâcles (accumulation de branches et de troncs d'arbres visibles en amont immédiat). Risque imminent de disparition des derniers éléments verticaux en bois et de dislocation totale de la crête maçonnée.

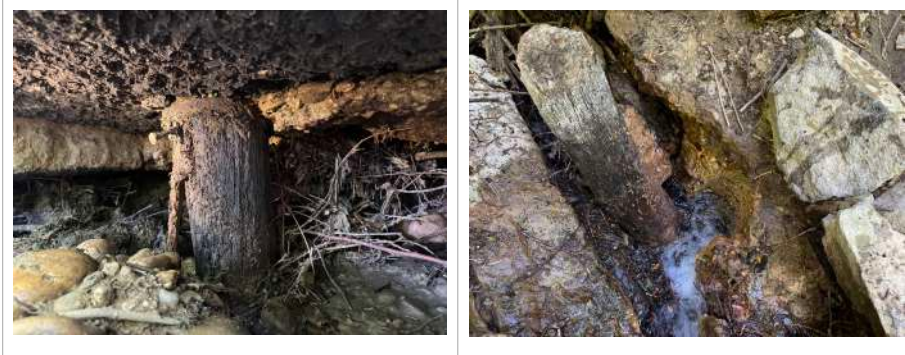
- Mesures relevées des pieux de fondation (hors tout) :
- Longueur : 150 à 300 cm (en fonction du terrain meuble) | Diamètre : entre 20 à 25 cm | Espacement : environ 110 à 140 cm (écartement entre deux pieux)

Technique constructive remarquable : Présence de plusieurs pieux verticaux en bois massif de sections circulaires enfoncés dans le lit de la rivière. Ces pieux servaient à stabiliser et ancrer la base des massifs de maçonnerie en béton de blocage (galets liés au mortier). Certains pieux sont encore visibles sous les blocs de maçonnerie basculés, montrant un état de conservation par anaérobie (imprégnation continue dans l'eau).

Détails : Les pieux de fondation (Les pilotis profonds) en bois massif frettés de fer traversent le blindage de pierres et s'enfoncent verticalement très loin dans le lit meuble (alluvions, graviers, argiles) de la rivière. Dans ce type de configuration du XIXe siècle, les pieux de bois étaient battus jusqu'à rencontrer le "bon sol" (le substrat rocheux ou stable) pour ancrer solidement l'ouvrage face à la poussée de l'eau.

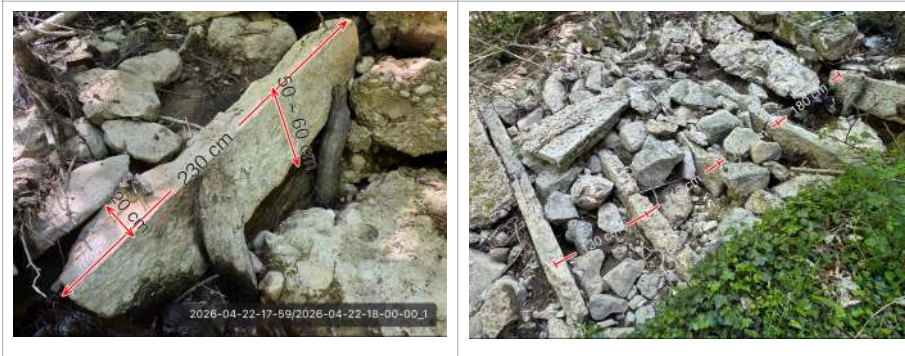
- Mesures relevées des pierres de taille/moellons de calcaire local (hors tout) :
- Longueur : 220 à 240 cm | Hauteur : 50 à 60 cm | Épaisseur : 20 cm
