Inventaire du patrimoine d'Estrablin

PONT DE SERVICE (Canal Sibille), PRÉ DE L'ABBAYE, PP

Fiche de recensement archéologique et/ou hydraulique

- Nom de l'ouvrage : Pont de service du canal de la papeterie Sibille
- Référence Inventaire : **EH-2026-34**
- Adresse / Lieu-dit : Pré de l'Abbaye, En contrebas de la RD502, Estrablin
- Coordonnées GPS : * Latitude : 45.51629 | Longitude : 4.92450
- Cours d'eau : Gère (franchit le canal de dérivation de la Gère) Vésonne Suze
- Données Cadastres : * Section : AX | Parcelle : 0236

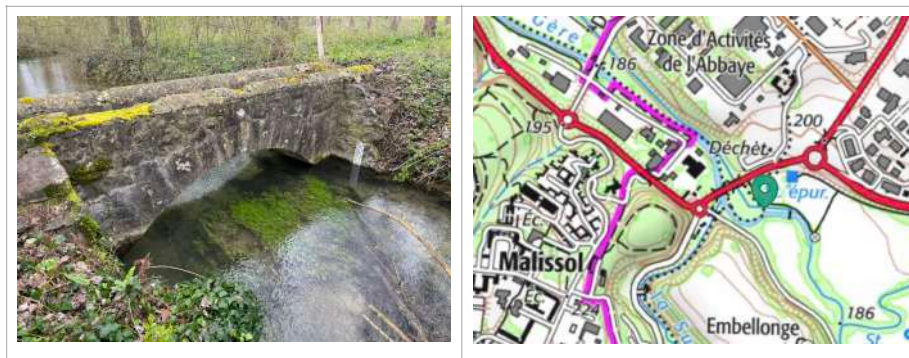
Structure et Appareil : Ouvrage maçonné doté d'une arche unique en plein cintre. La voûte présente une courbure régulière construite en moellons de pierre locale et pierres de taille, soigneusement assemblés avec un mortier de chaux. L'intrados (le dessous de l'arche) ne présente aucun déchaussement majeur visible.

Tablier et murets : Le sommet de l'ouvrage est particulièrement étroit, ce qui confirme sa fonction piétonnière ou de service. Il est encadré par deux imposants murets maçonnés (assimilables à du béton ou mortier épais) créant une goulotte centrale. Cette dernière est actuellement comblée par une couche d'humus, de mousses et de feuilles mortes.

Environnement : Situé dans une zone boisée de type peupleraie à forte hygrométrie. Le cours d'eau est fluide, sans embâcle majeur sous la voûte. La présence importante de mousses et de lierre sur les parements extérieurs nécessite une surveillance, car l'enracinement pourrait à terme fragiliser les joints de mortier. Une mire de nivellement est visible sur la maçonnerie de la culée droite.
