# Inventaire du patrimoine d'Estrablin

## REGARD DE VISITE, LA MERLIÈRE, OH

Fiche de recensement archéologique et/ou hydraulique

- Nom de l'ouvrage : Regard de visite d'aqueduc antique (dit de l'Aqueduc E / secteur La Merlière (dans le lit de la Gère)
- Référence Inventaire : **EH-2026-38**
- Adresse / Lieu-dit : La Merlière, 38780 Estrablin
- Coordonnées GPS : \* Latitude : 45.51010 | Longitude : 4.94204
- Cours d'eau : ☒ Gère ☐ Vésonne ☐ Suze
- Données Cadastres : \* Section : AX | Parcelle : 0067 / 0300

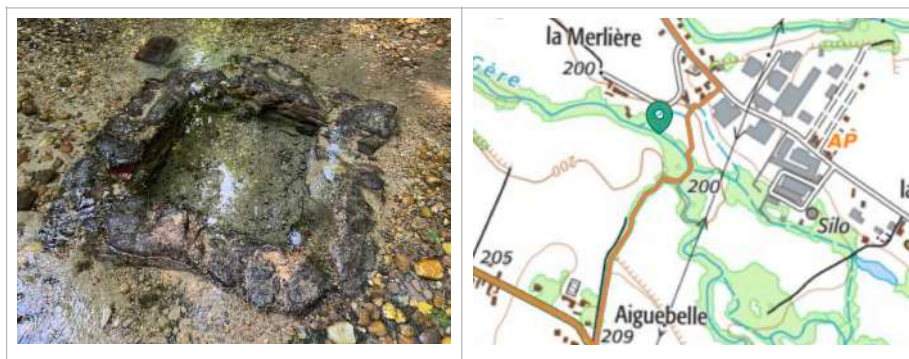
Structure de forme quadrangulaire maçonnée. Présence visible de liant hydraulique de type mortier (possible mortier de tuileau résistant à l'eau) enserrant des blocs de pierre locale. L'ouvrage correspond à la collerette supérieure d'une cheminée d'inspection (puteus). Le tampon de couverture d'origine est manquant.

Observations complémentaires : L'intérieur de la structure a fait l'objet d'un dégagement manuel de sédiments (galets, graviers et sables) sur une épaisseur d'environ 40 cm. L'ouvrage ne présente pas de fond maçonné à cette profondeur, confirmant qu'il s'agit d'un conduit vertical obstrué par des dépôts alluvionnaires fluviaux compacts. L'action continue du courant et le charriage des crues menacent à terme la cohésion des maçonneries supérieures.
