Inventaire du patrimoine d'Estrablin

COURSIER D'ALIMENTATION, MOULIN MERLE, OH

Fiche de recensement archéologique et/ou hydraulique

- Nom de l'ouvrage : Coursier d'alimentation du Moulin Merle (segment terminal)
- Référence Inventaire : **EH-2026-23**
- Adresse / Lieu-dit : Ancien moulin réhabilité en habitation, impasse de la Merlière, (joutant l'entrée de l'espace naturel de la Merlière) Estrablin
- Coordonnées GPS (départ) : * Latitude : 45.51071 | Longitude : 4.94307
- Coordonnées GPS (arrivée) : * Latitude : 45.51065 | Longitude : 4.94222
- Cours d'eau : Gère Vésonne Suze
- Données Cadastres : * Section : AX | Parcelle : 0066

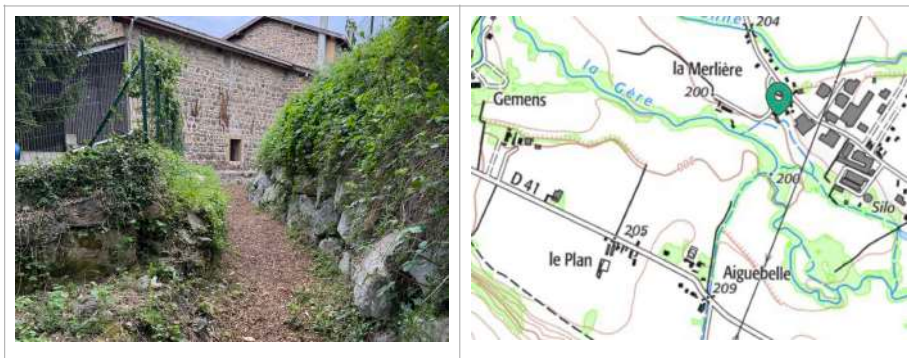
(Photo de terrain et plan de situation)

- Nature de l'ouvrage : Aqueduc/Canal Puits/Source Mur/Bâti Autre
- État de conservation : Intact Ruines (Partiellement comblé, désaffecté et sécurisé par des grillages) Vestiges enfouis Menacé
- Mesures relevées (hors tout) :
- Longueur : ~100 mètres | Largeur : resserrée par rapport au bief amont (~220 cm maximum de maçonnerie décroissante à l'approche de la roue) | Hauteur de parois entre 120 et 140 cm

Bien que le coursier soit aujourd'hui désaffecté, comblé de broyat et sécurisé par des grillages, son tracé en pierres sèches et granit reste parfaitement visible le long de la façade où subsiste une vanne à crémaillère corrodée. Le circuit technique mène à une salle souterraine sous voûte en briques — marquant l'emplacement historique exact de la roue à aubes — aujourd'hui reconvertie en local technique avec un système de pompage moderne (ballon de surpression rouge, cuve en acier et tuyaux colorés). C'est depuis cet espace que l'eau se jetait ensuite dans la grande résurgence permanente visible sous la large voûte basse en pierre de taille ; celle-ci est alimentée naturellement par une nappe souterraine qui forme un grand bassin d'eau claire qui passe ensuite par un pertuis, avant que le flux ne poursuive son parcours à l'aval pour rejoindre le lit de la Gère.
