# Inventaire du patrimoine d'Estrablin

## PERTUIS DE DÉCHARGE, GRANDE MERLIÈRE, OH

Fiche de recensement archéologique et/ou hydraulique

- Nom de l'ouvrage : Pertuis de décharge de la Grande Merlière (Martelière, Passerelle et Radier intérieur)
- Référence Inventaire : **EH-2026-28**
- Adresse / Lieu-dit : Entre la Prairie de Gémens et La Grande Merlière (en bordure de propriété boisée), Estrablin
- Coordonnées GPS : \* Latitude : 45.51169 | Longitude : 4.93524
- Cours d'eau : [**X**] Gère [ ] Vésonne [ ] Suze
- Données Cadastres : \* Section : AX | Parcelle : 0044 / 0270

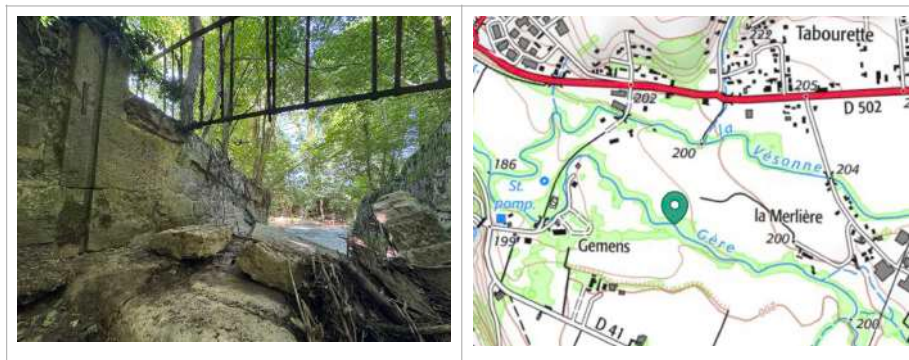
(Photo de terrain et plan de situation)

Vestige désaffecté présentant des signes d'affouillement naturel. Les blocs de l'assise supérieure et du parvis se sont effondrés sur le seuil suite à la rupture du tablier de la passerelle, bloquant partiellement l'ancien passage de l'eau.

Note patrimoniale majeure : Cet effondrement a paradoxalement agi comme un bouclier pour la partie inférieure du déversoir. En se brisant, le parvis supérieur a formé une cavité protectrice qui a mis au jour le radier d'origine. Cette structure interne, restée à l'abri des intempéries, du gel et de la végétation, offre un état de finition et de propreté originel exceptionnel.
