Inventaire du patrimoine d'Estrablin

VANNE D'IRRIGATION, GRANDE MERLIÈRE, OH

Fiche de recensement archéologique et/ou hydraulique

- Nom de l'ouvrage : Vanne de dérivation, de décharge et d'irrigation de la Grande Merlière
- Référence Inventaire : **EH-2026-27**
- Adresse / Lieu-dit : Entre la Prairie de Gémens et La Grande Merlière (en bordure de propriété boisée), Estrablin
- Coordonnées GPS : * Latitude : 45,51169 | Longitude : 4,93524
- Cours d'eau : Gère Vésonne Suze
- Données Cadastres : * Section : AX | Parcelle : 0044 / 0270

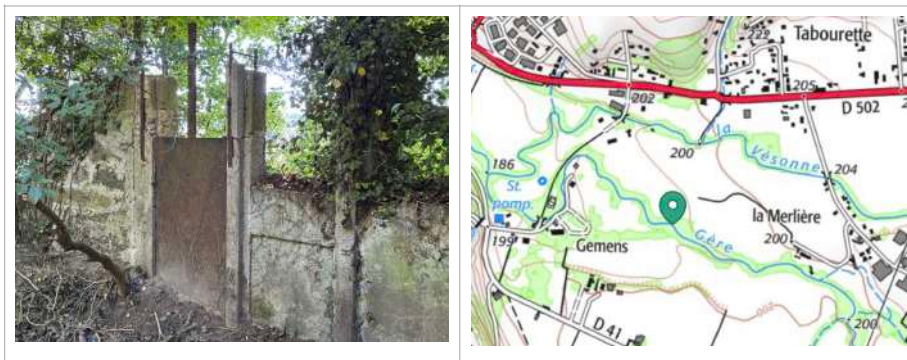
(Photo de terrain et plan de situation)

- Nature de l'ouvrage : Aqueduc/Canal Puits/Source Mur/Bâti (Ouvrage de régulation et vanne de décharge) Autre
- État de conservation : Intact Ruines Ouvrage désaffecté / Colonisé par la végétation Menacé
- Mesures relevées (hors tout) :
- Longueur : __ cm | Largeur : 140 cm (entre piliers 94 cm) | Hauteur : 260 cm (pelle guillotine 200 cm) | Structure de guidage : Deux glissières de 35 cm d'épaisseur taillées directement dans des monolithes de calcaire.

Aujourd'hui désaffectée, cette vanne stationnaire présente une structure hybride remarquable avec deux glissières taillées dans des monolithes de calcaire massif, au sein desquelles coulisse une pelle métallique actionnée par un mécanisme de levage industriel à crémaillère. La robustesse de l'ensemble est assurée par des agrafes métalliques en « L » renforçant la maçonnerie face à la pression du courant, mais l'ouvrage est désormais menacé à moyen terme par l'érosion de la berge en rive gauche et une colonisation végétale agressive (lierre et racines) qui s'infiltré dans les joints et déchausse progressivement les blocs de pierre.
